Remplacement des connecteurs SMB (CCR Evolution)

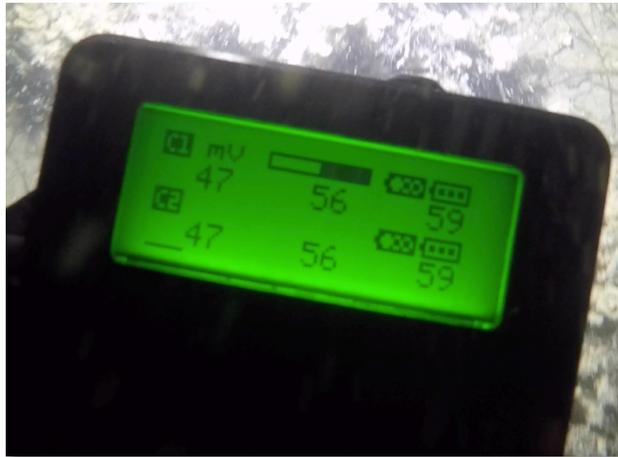
Ici, la tension de la cellule 1 est en dessous des deux autres, signe d'une cellule en fin de vie ou d'un mauvais contact côté connecteur (P = 28 m, setpoint = 1,3 bar).

Après vérification en surface, la cellule présente une tension correcte de 10,3 mV, celle-ci est bien sûr plus faible qu'en immersion, PpO₂ oblige...

Tous ces signes font penser à un problème de contact électrique. Dans le cas présent si malgré le nettoyage de la partie femelle du connecteur et de la cellule elle-même le problème persiste toujours, il faut envisager de remplacer le connecteur.

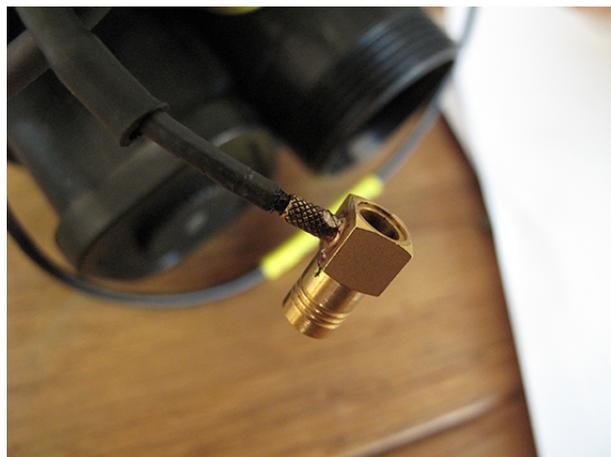
Vue du connecteur oxydé.

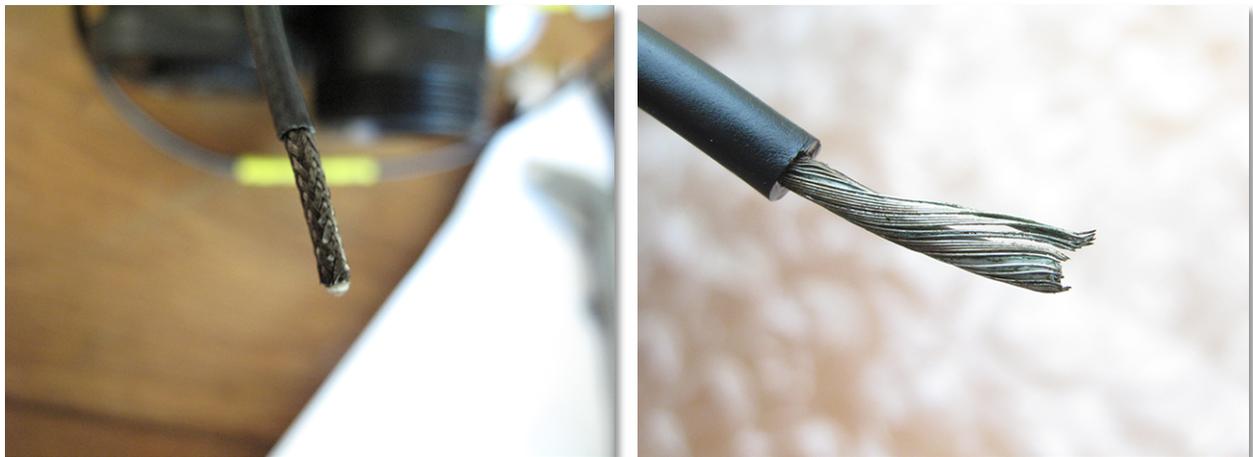
Dénuder la tresse et vérifier son état : ici deux types de conducteurs différents oxydés.
