Remplacement des connecteurs SMB (CCR Evolution)

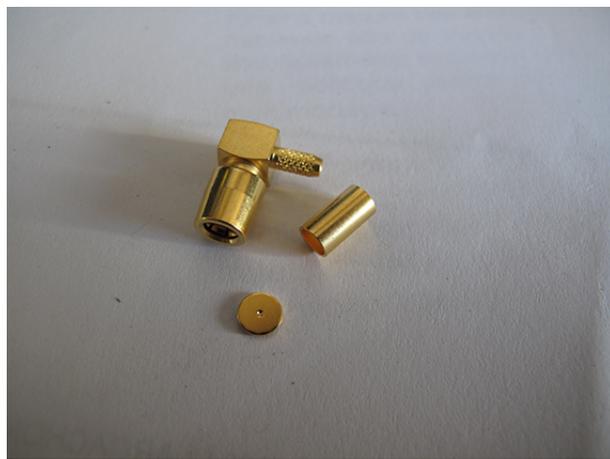
*Nouveau connecteur SMB plaqué or de chez Conrad.
(ici, connecteur SMB Femelle coudée Rosenberger 59K214-303L5 à sertir et à souder 50 Ω)*
